## 襄汾县人民政府 关于对襄汾县星原集团水泥建材有限公司 5MW 水渣料棚顶分布式光伏发电工程“6.17” 一般触电事故调查报告的批复

## 襄汾县星原集团水泥建材有限公司 5MW 水渣料棚顶分布式光伏发电工程“6•17” 一般触电事故的调查报告

2024年6月17日11时15分，在襄汾县星原集团水泥建材有限公司5MW水渣料棚顶分布式光伏发电工程的三库料棚拆卸钢梯的过程中，钢梯倾斜触碰到10KV高压架空电力线，造成一人死亡、两人受伤。

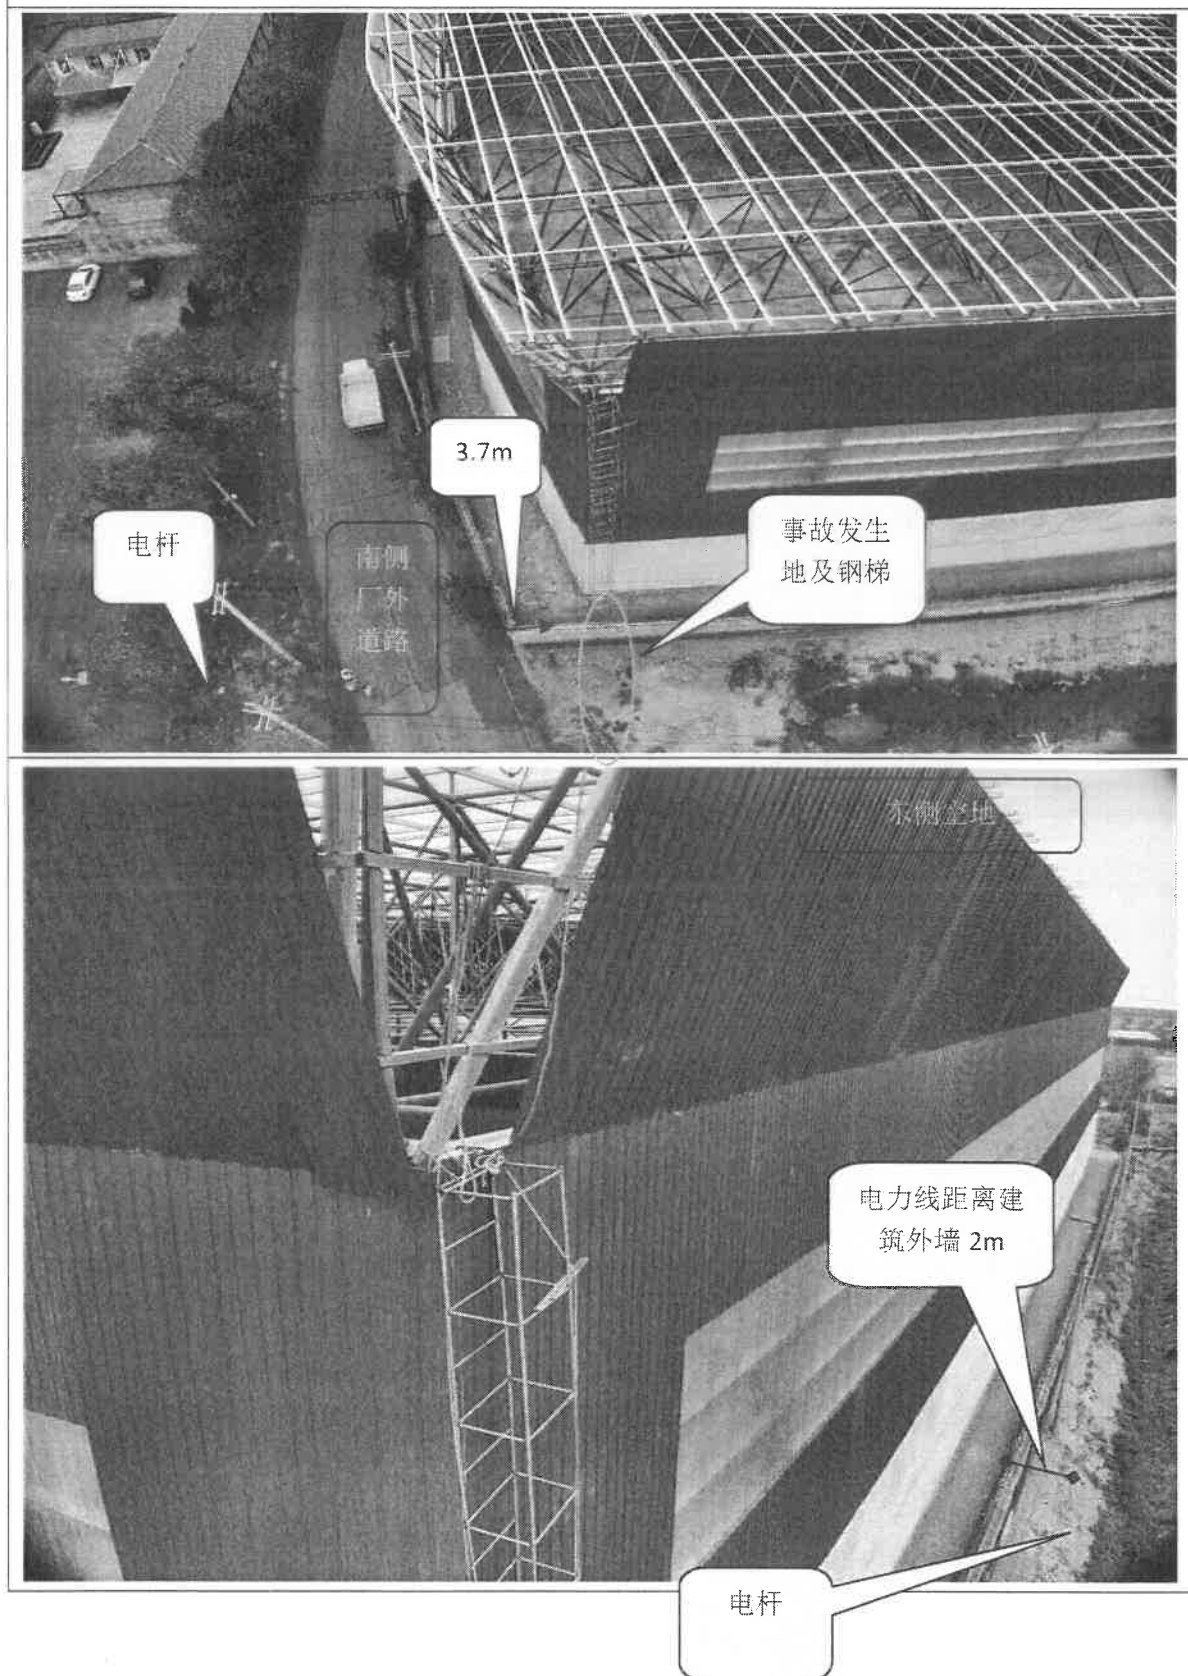
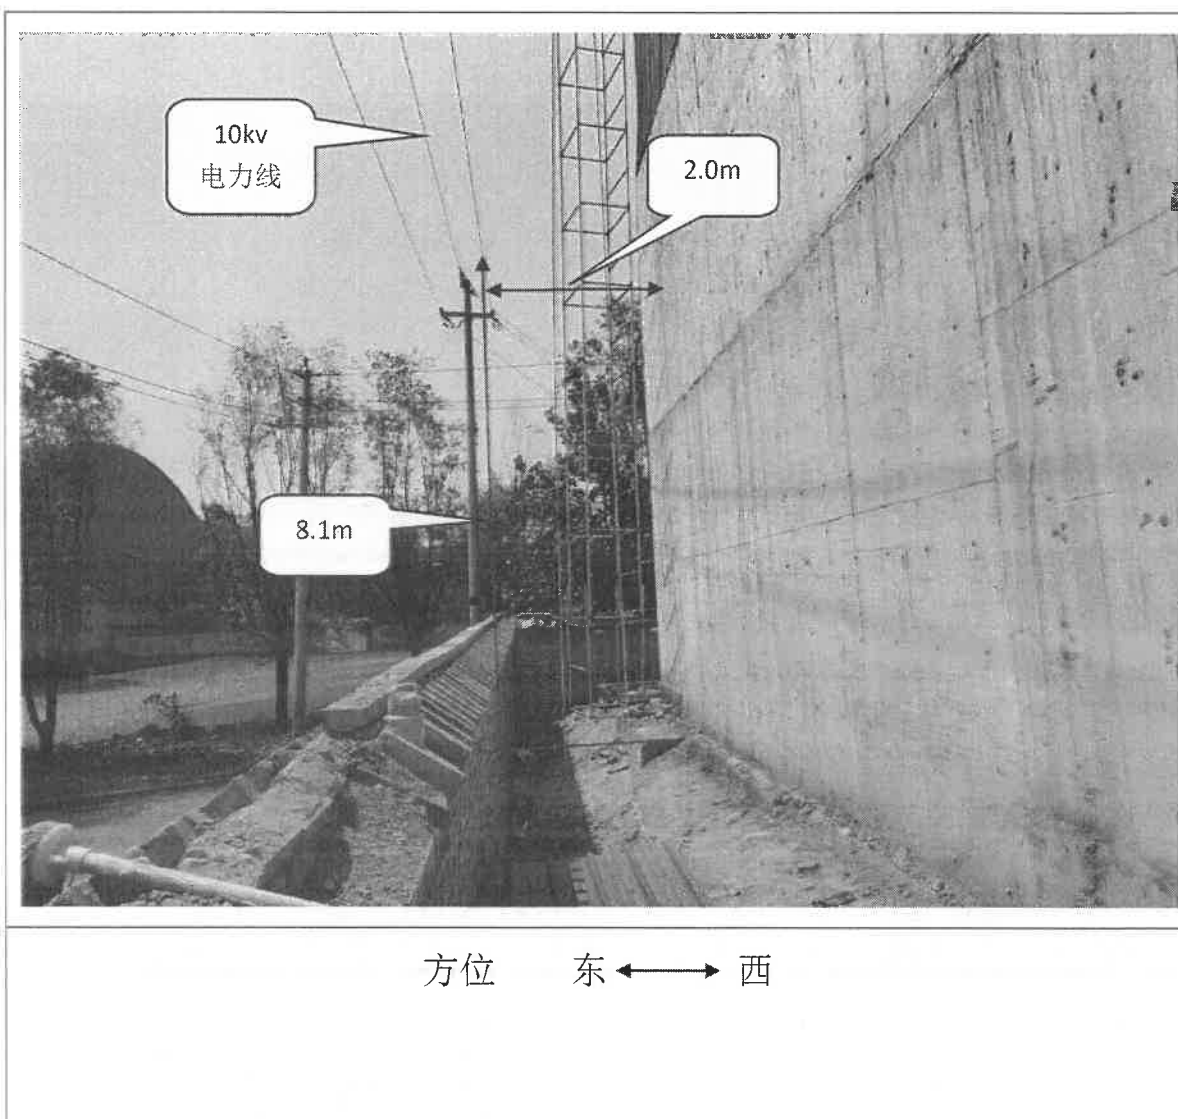
组图 1

新建水渣料棚南侧建有厂区围墙，围墙外为厂外道路，料棚建筑外墙距离厂区围墙3.7m。东侧厂区围墙外是空地，靠近围墙设有电杆，电杆上敷设有南北走向的10KV电力绝缘线3根，其中靠近外墙侧电力线在事故发生区域段，铅垂方向与厂区围墙重合，距离围墙内建筑基础地面的高度为8.1m，距离料棚建筑外墙的距离为2.0m。见组图1。

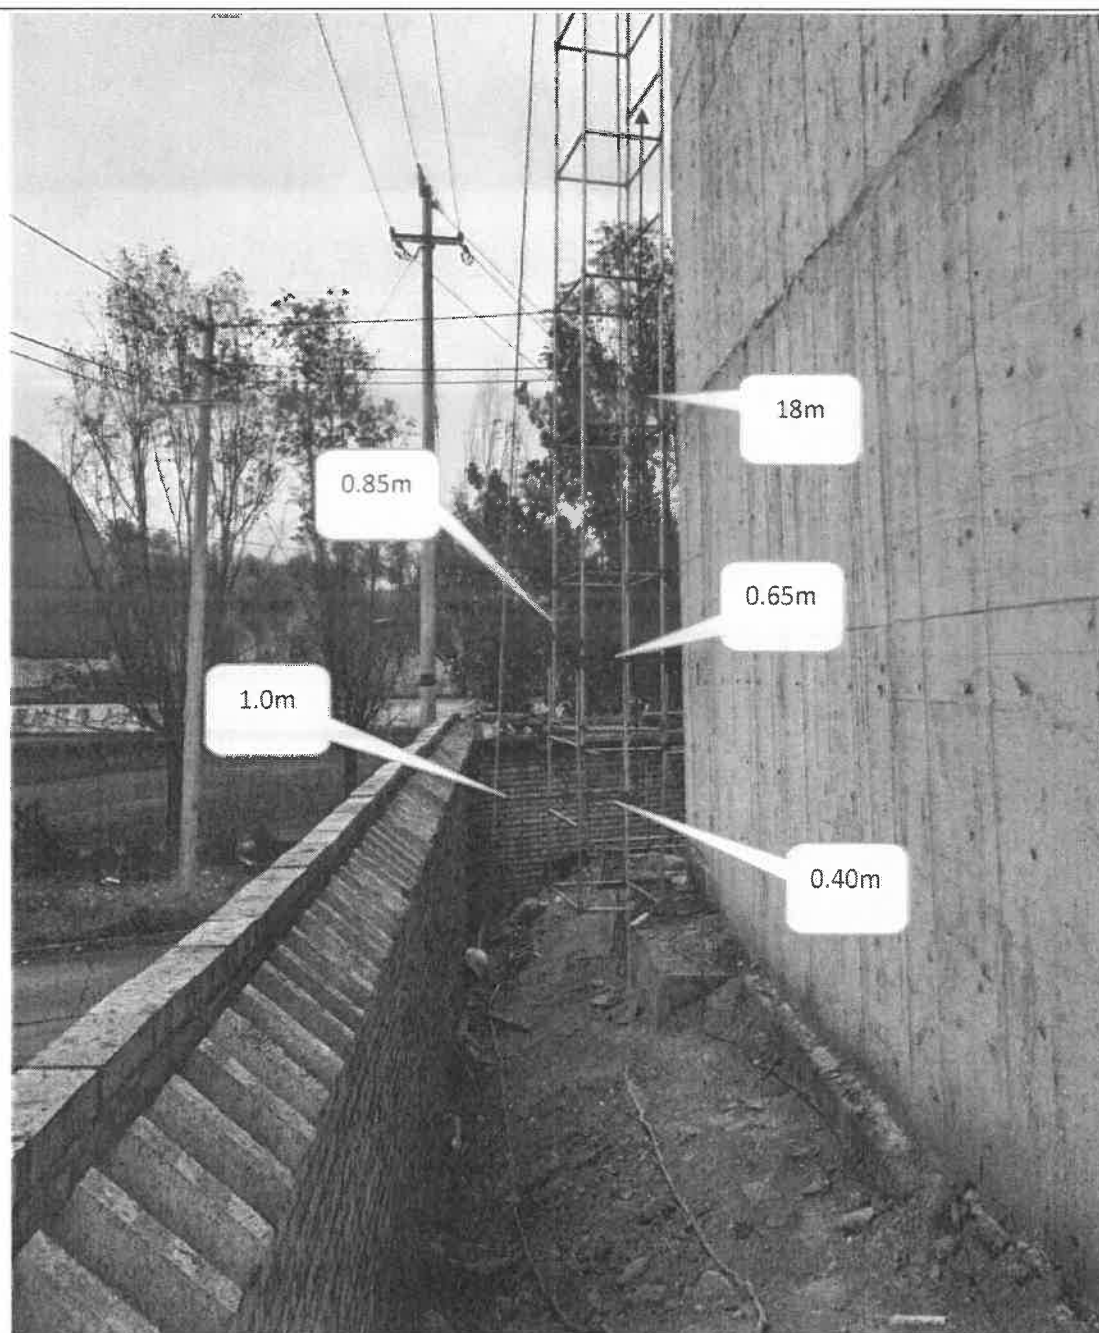
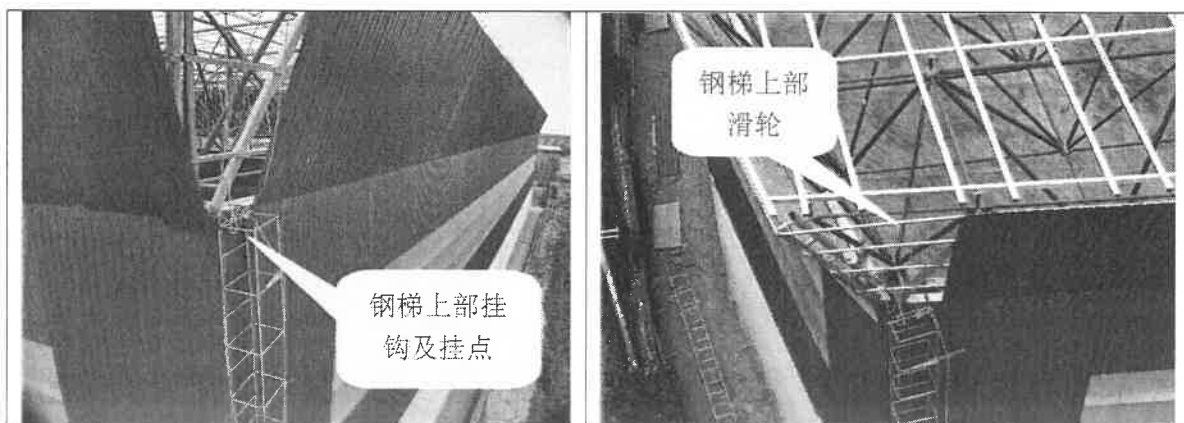
组图 2

事故钢梯为施工单位自制，总高度 18m，断面为  $0.85\text{m} \times 0.65\text{m}$  的长方形，由四根立柱及多个横档焊接而成。立柱材质为外径 32mm 的直缝镀锌管，横档材质为外径 25mm 的直缝镀锌管。内侧攀爬面横档间距为 0.5m，外侧横档间距为 1m，上部挂钩为直径 20mm 的螺纹钢，钢梯下端面东西方向 0.25m 长的部分支撑在建筑地基上外沿部分、0.4m 长的钢梯悬空，钢梯外侧距离围

墙 1m。钢梯上部的悬挂形式、施工拆卸用工具滑轮、绳子等情况见组图 2:

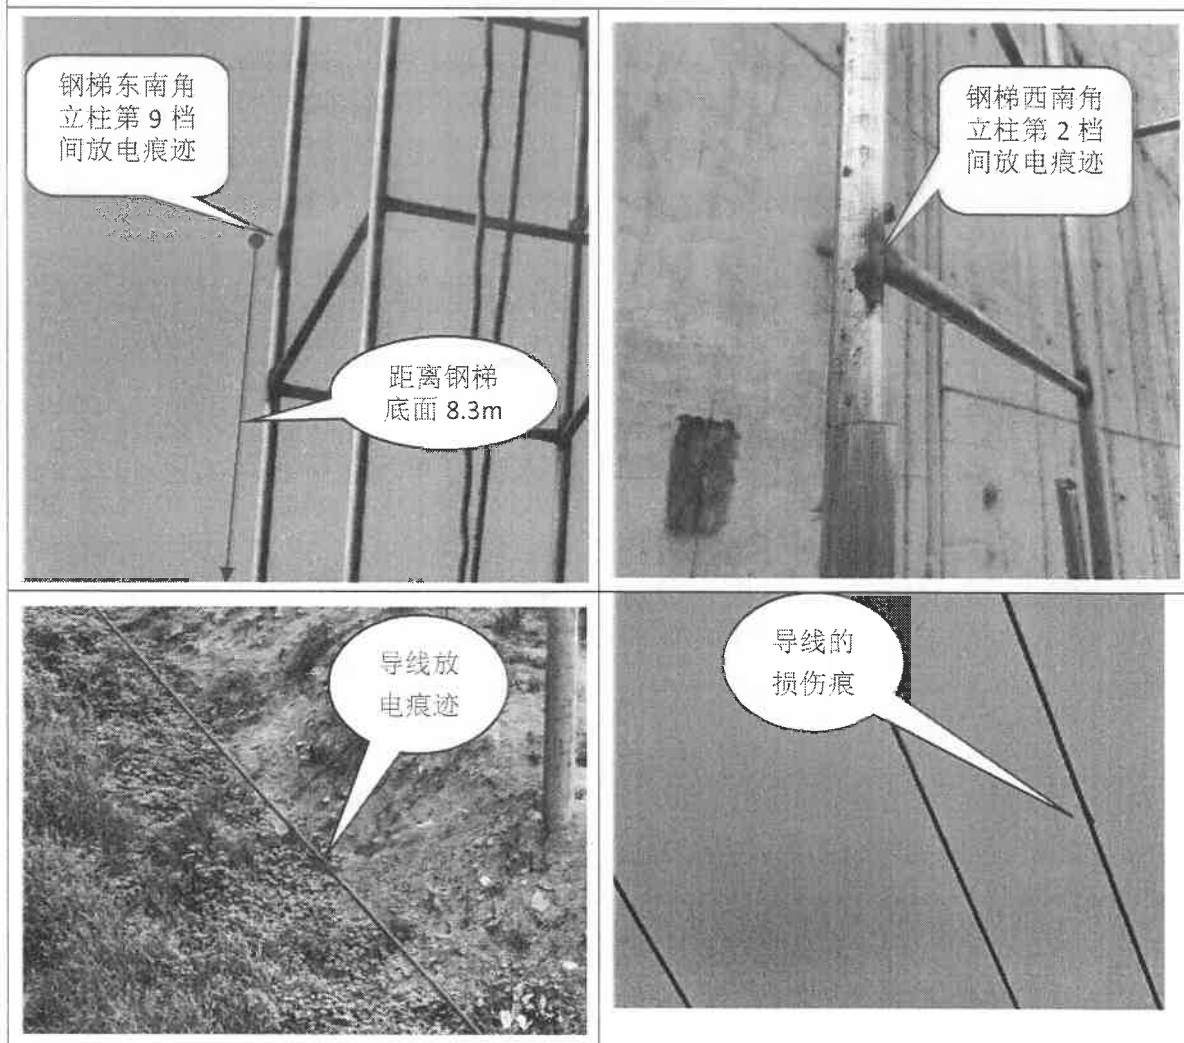
组图 3

钢梯及电力线的放电、损伤痕迹见组图 3:

钢梯放电痕迹位置距离建筑基础地面相对高度为 8.3m，西侧的高压架空电力线放电痕迹位置距离建筑基础地面相对高度为 8.1m，钢梯放电痕迹位置与厂区南侧围墙的水平距离为 3.83m，西侧高压架空电力线放电痕迹位置与厂区南侧围墙的水平距离为 3.85m，钢梯向东倾斜，局部与西侧高压架空电力线接

触，接触位置与放电痕迹基本吻合。

死者李建杰身高 1.85m，左手虎口烧灼严重。事故时在钢梯东侧位置，左手穿过钢梯支撑在西南角的支柱上。钢梯西南角支柱 1.5m 高度位置有放电痕迹。与死者受伤部位吻合。

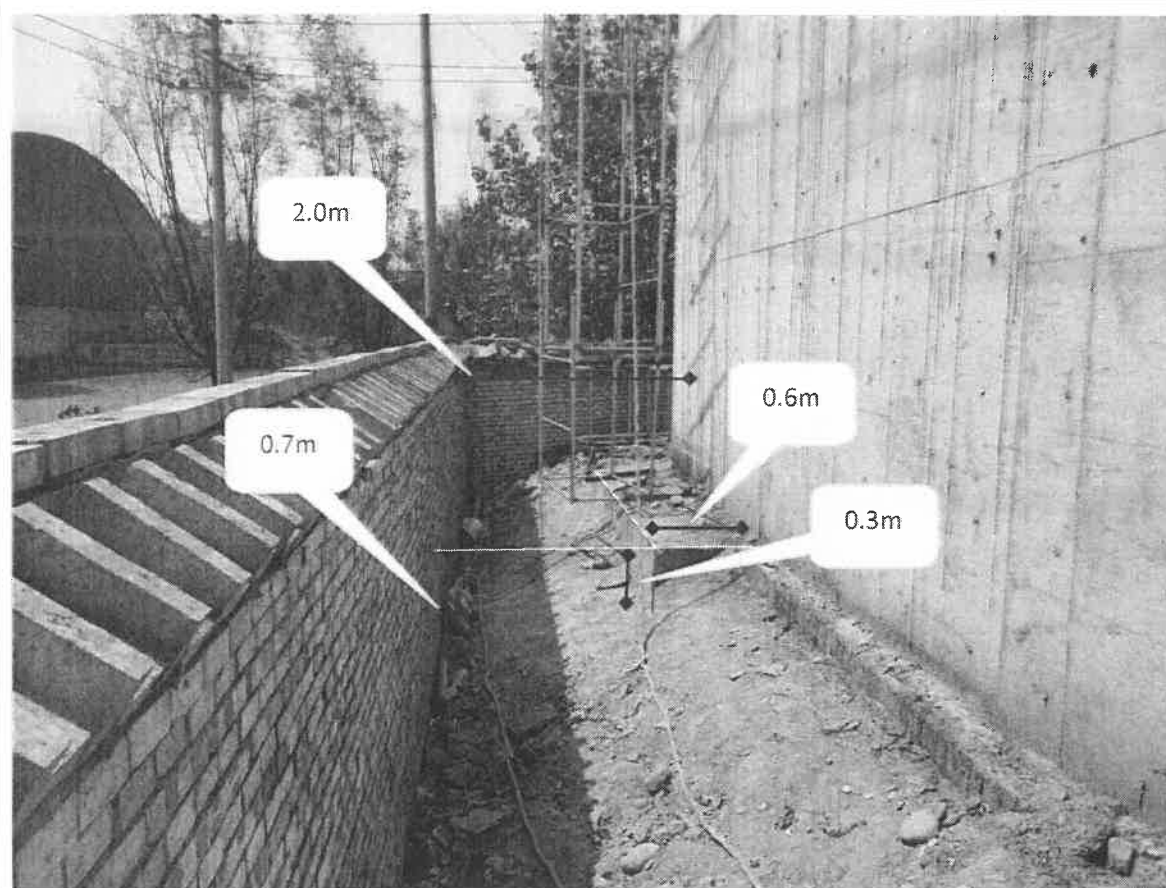
图 4

钢梯的顶部沿内侧 2 根立柱焊接有 2 个挂钩，挂钩挂在建筑外墙顶部的檩条上，下部横档附着在建筑地基的地面上。因发生事故钢梯没有拆卸，目前钢梯为事发前吊挂状态。

钢梯下部是建筑外墙的钢筋混凝土基础地面，外伸 0.6m 宽，基础外侧是不规整的坡面，坡面靠近建筑基础的落差为 0.3m，墙根处落差为 0.7m，建筑外墙与厂区围墙的距离为 2m。具体情况见组图 4。

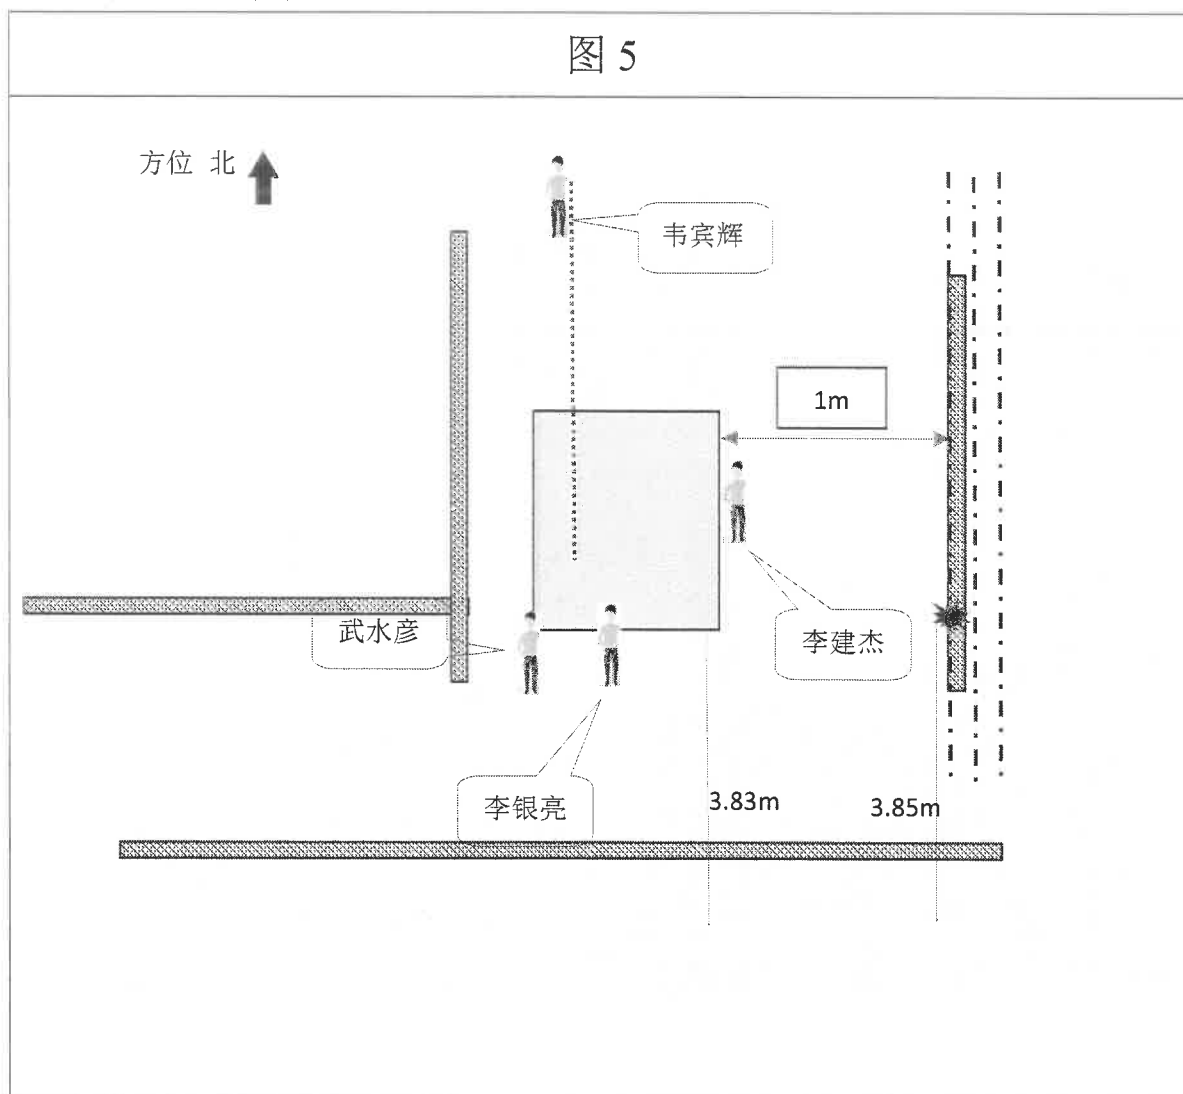
事故时人员站位：地面作业 4 人，三人抬起钢梯、1 人拉绳子辅助降落，顶棚作业配置 5 人，脱钩、绑绳、放绳降落。地面人员具体站位见图 5

钢梯在第一次脱钩后落地，上部有作业人员拉紧绳子，暂时稳定不会倾斜。在准备开始下落时，地面 1 人拉一根绳子，上部作业人员拉一根绳子，需要同时控制钢梯的下落速度，在地面抬钢梯移动的人员没有抬起之前，没有人统一指挥放绳、抬起的口令，绳子放松与抬起不能协调配合，绳子突然的松动，人无法控制，加上钢梯重心位置悬空，自然向东倾斜，碰到高度 8m 左右电力线，致使电力线绝缘层损坏放电，造成接触钢梯的三名施工人员受到电击。

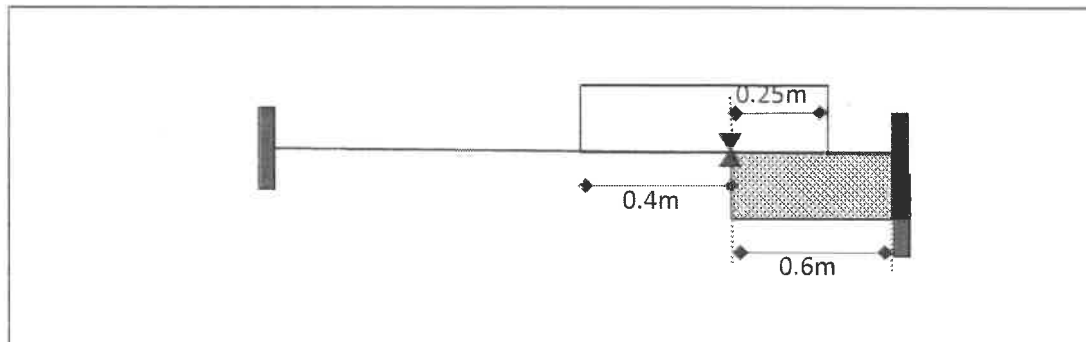
现场钢梯落地后安放在建筑地基基座外沿地面上，地面宽度 0.6m，钢梯加上与建筑墙体的空间总宽是 1m。故钢梯的 0.4m 宽度部分悬空。如图示：

通过计算，钢梯悬空部分 0.4m 段（东侧）的力矩 43.5kgm，大于支撑部分 0.25m 段（西侧）的力矩 32.95kgm，所以，在自然状态下，钢梯重心位于悬空部分，解除上方的拉力后钢梯失去平衡，向东侧倾斜。

因钢梯东侧两梯脚悬空，未与支撑面稳定接触，拆卸梯子时，梯子重心失稳，向东倾斜触碰到 10KV 高压架空电力线，造成电力线绝缘层破损，将拆卸梯子的施工人员李建杰电击死亡、李银亮和武水彦电击受伤。
